Wie der seltene Tscheche vor dem Schrottplatz gerettet wurde

Aufbau Ost

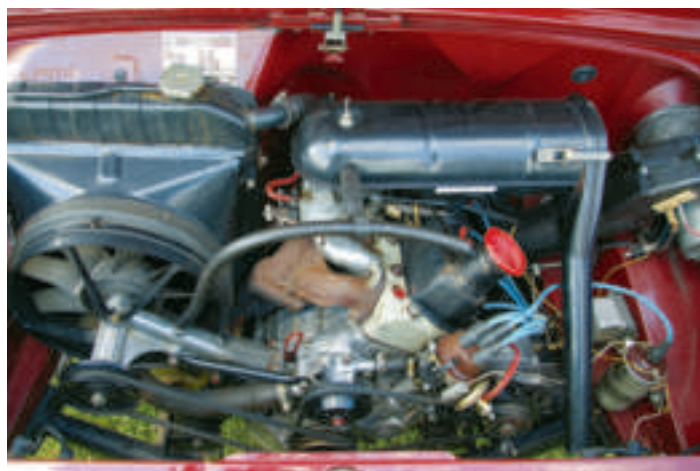
Der komplett neu aufgebaute Vierzylinder-Heckmotor wurde mit größeren Laufbuchsen auf 1,2 Liter Hubraum gebracht.

Wegen des Zylinderkopfschadens musste der Motor zerlegt werden. Die Maschine hat nasse Buchsen, die auch eine Hubraum- und Leistungssteigerung ermöglichen. So konnte Brathe seinen Motor auf knapp 1.200 Kubikzentimeter erhöhen. „Das macht den Gewichtszuwachs meiner Maßnahmen mehr als wett“, freut er sich.

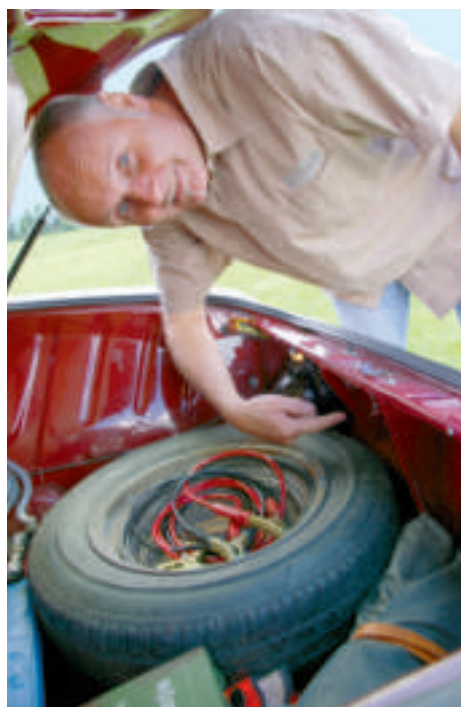
dass sie wohl schon vom Werkmuseum gesucht werden.“ Dadurch wertete der Westfale seinen S 100 optisch zu einem LS-Modell auf. Da störte es auch nicht weiter, dass beiden Blechen auf der Innenseite die Versteifungen fehlten. Dieter Brathe hat sie einfach nachgebaut. Nach diesem Prinzip

Stolz zeigt Dieter Brathe auf die selbst gefertigten Versteifungen des Frontabschlussblechs, die beim Neuteil fehlten.

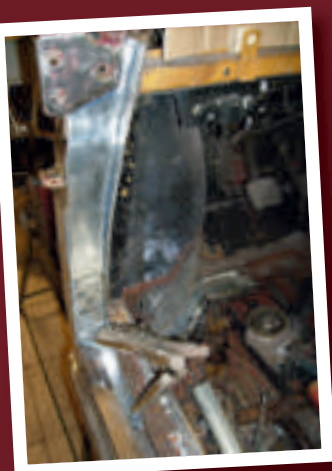
aber nur die zu kurz geratenen Scharnieraufhängungen an der Tür. Also löste Brathe die beiden Aufnahmen von der Tür und unterfütterte oben wie unten mit jeweils aufgeschweißten Stegen. Schon zu Beginn der Arbeiten merkte er: „Blechteile waren unerwartet schwer aufzutreiben, aber wenn man eine Quelle gefunden hatte, waren die Teile bemerkenswert günstig. Der eine oder andere Kontakt in die Tschechei ist für eine zuverlässige Versorgung aber fast zwingend erforderlich. Dort werden wohl mitunter auch Nachfertigungen produziert.“

An der A-Säule wurden Stege aufgeschweißt, um die Spaltmaße der Tür zu korrigieren.

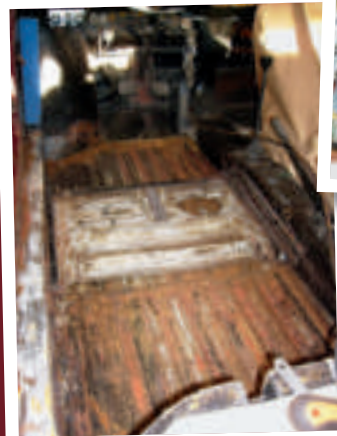
Einige Durchrostungen waren offensichtlich, besonders im Fahrerfußraum. Ausgerechnet unter dem Sitzaufnahmebuckel waren Löcher. Brathe entfernte sie und versetzte dabei die Buckel um fünf Zentimeter nach hinten. „Für Fahrer über 1,75 Meter war der Škoda nicht wirklich bequem.“ Die A-Säule war großflächig einen ganzen Zentimeter dick verspachtelt. Die musste zu

Die Sitzaufnahmen wanderten ein Stück nach hinten, um Platz für große Fahrer zu schaffen.

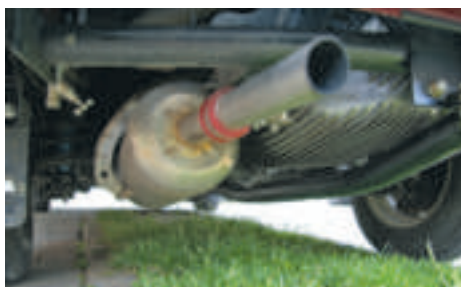
Auch der Auspuff musste neu angefertigt werden. Auch hier legte der Dülmener selbst Hand an. Aus seiner Erfahrung durch die Abnahme von Großanlagen wusste er, wie sich der Schall und damit die Lautstärke durch ein ausgeklügeltes Labyrinth von gegeneinander versetzten Metallplatten brechen lässt, und setzte dieses Wissen mit dem Edelstahlbehälter eines Feuerlöschers um. Der TÜV-Segen war da nur Formsache.

Handarbeit: Der Edelstahlauspuff entstand aus einem Feuerlöschbehälter.

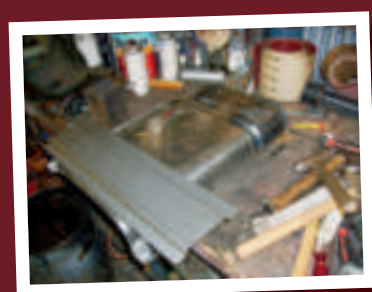
Viele Karosseriebleche musste Dieter Brathe auf extra angefertigten Schablonen selbst herstellen.

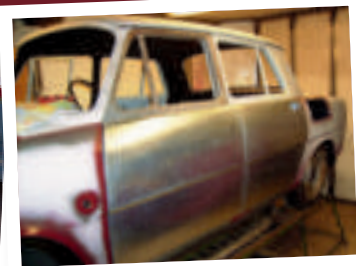
kleines Missverständnis.“ Der Betrieb führte nämlich doch eine Komplettbearbeitung der Türen links sowie des Daches durch – mit genau den Folgen, wegen denen Brathe von Hand entlackt hatte. „Die Fahrertür war ruiniert, und beim Dach habe ich zwei Wochen lang mit dem Gummihämmerchen die Beulen wieder rausgedengelt.“ Weil die Tür aber vom Material her noch in so gutem Zustand war, entschloss er sich, nicht

Die linke Türhaut fertigte Dieter Brathe selbst aus einer Blechtafel an.

lange nach Ersatz zu suchen, sondern schnitt das Blatt heraus und fertigte selbst, mit Holzschablone, den Türgriff. Nachdem die Karosserie soweit fertig war, konnte mit dem Aufbau begonnen werden.
