Felicia. Car.Nr: 12 134 Auf dem Bild (unten) erkennt man die originale Abdichtung und die Abstandshülse der Heckflosse.

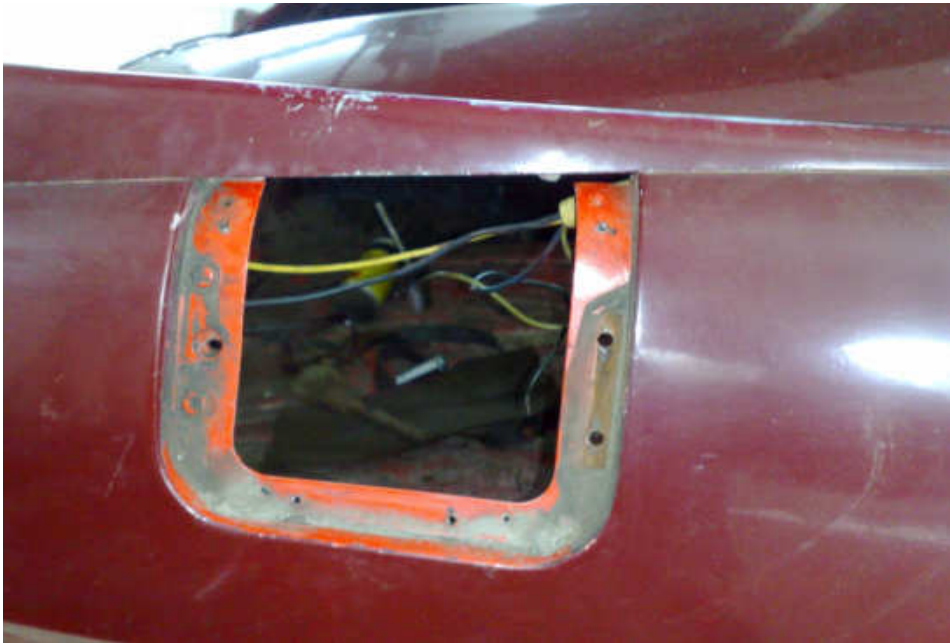
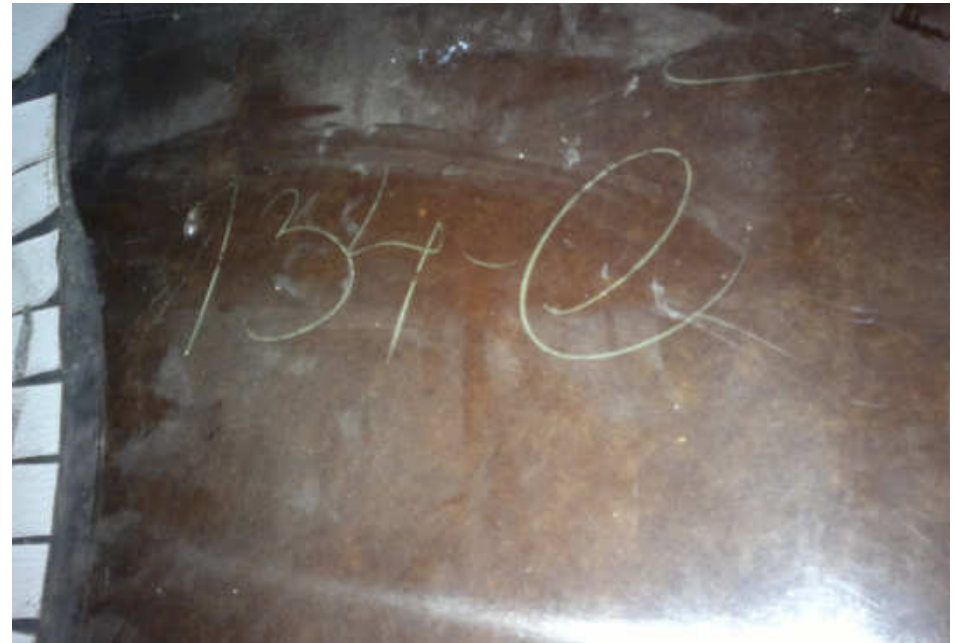
...man erkennt „134“ auf den Türverkleidungen und die beiden Heckflossen sind auch damit gekennzeichnet. Das Bild lässt erkennen, dass original unter den Heckflossen 1961 keine Dichtung war.
