**Erster tschechischer Gelenkbus – Skoda 706 RTO -K  
aus fünf Wracks wieder hergestellt. Original hat sich nicht erhalten**

**První československý kloubový autobus Škoda 706 RTO jsme až do letošního nástupu léta mohli obdivovat jen na archivních záběrech. Díky nymburským nadšencům vznikla z pěti krátkých vozů kopie nedochovaného prototypu.**

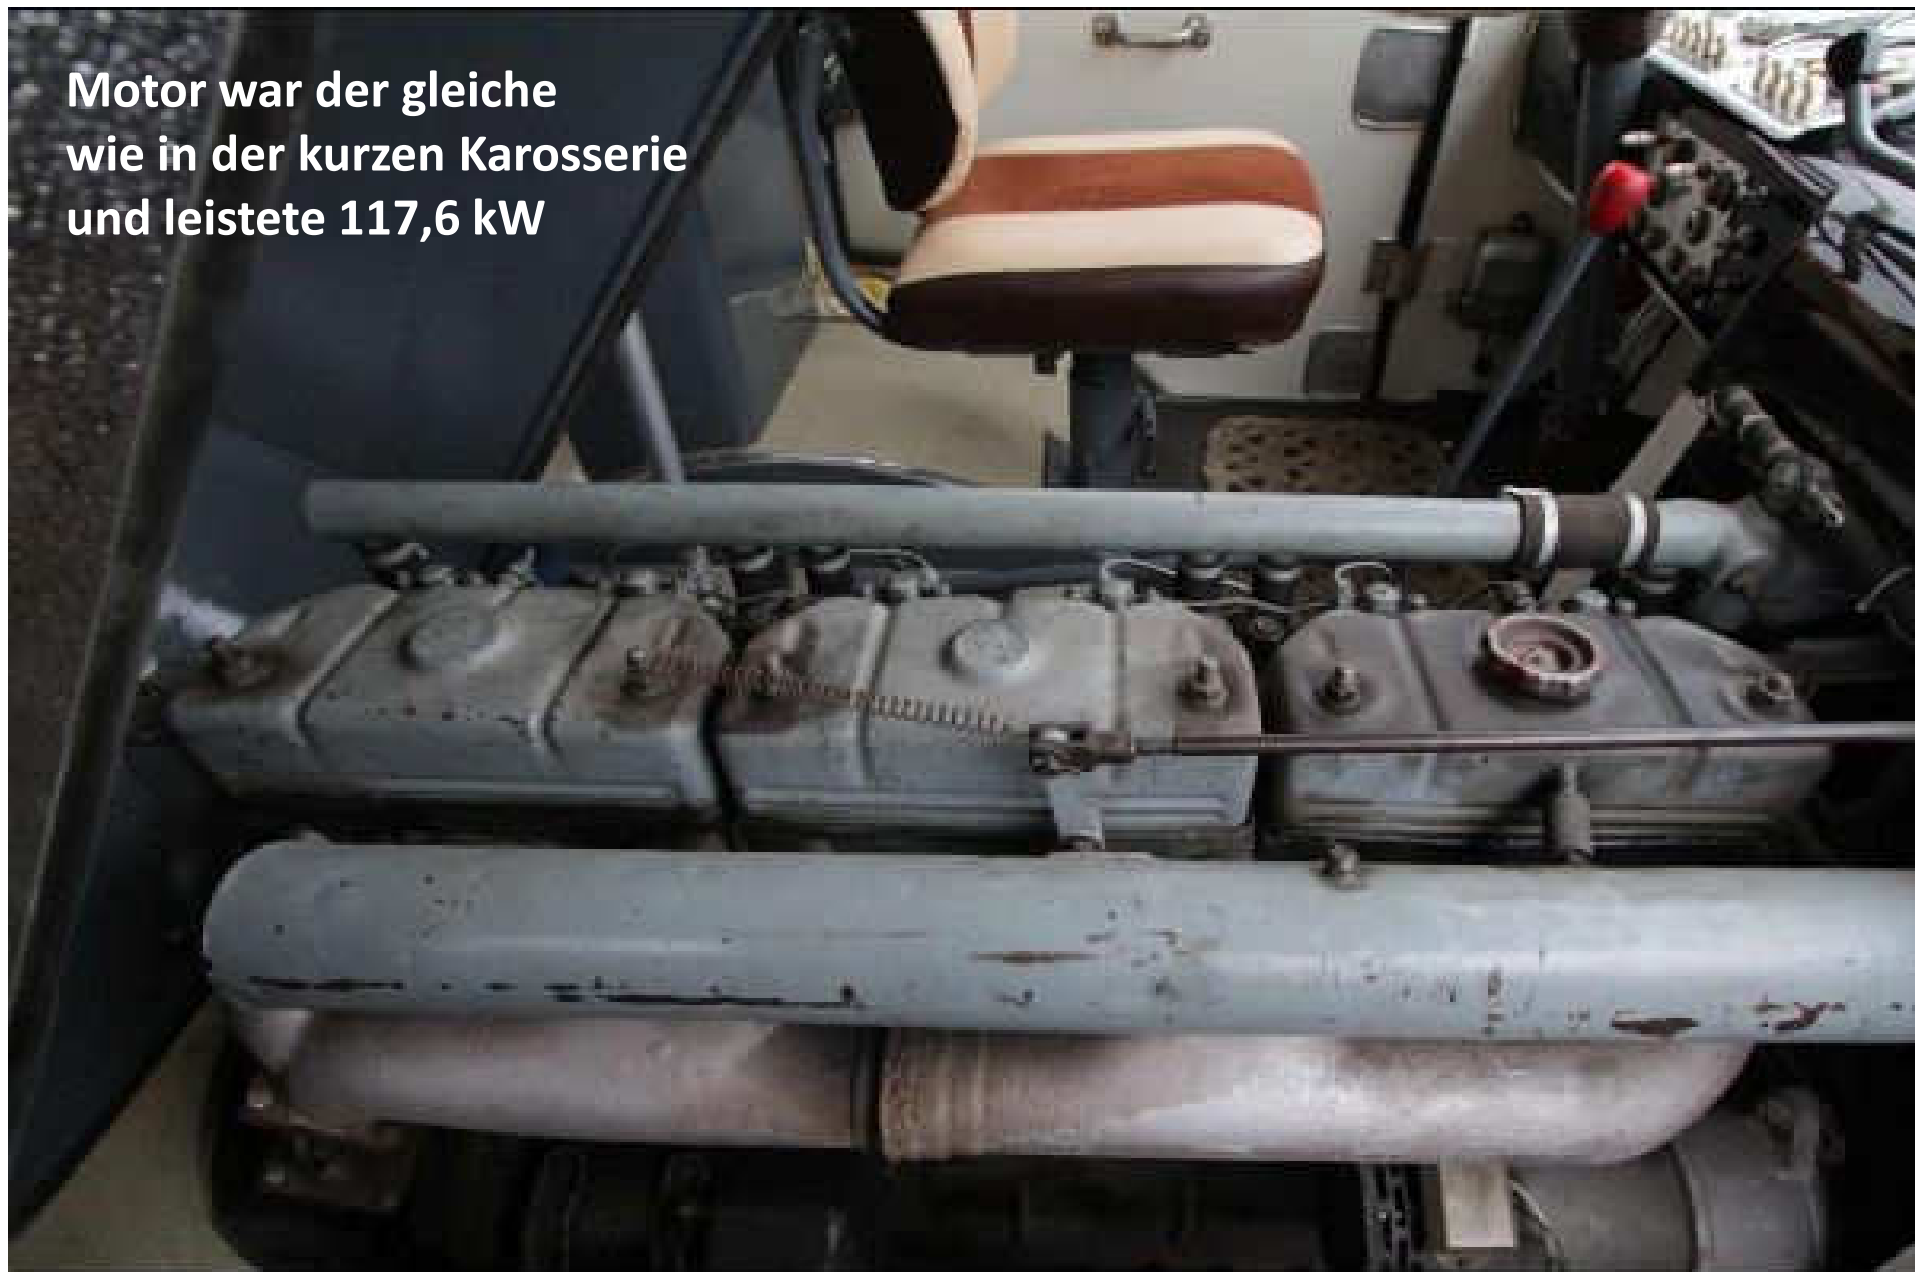
**Motor war der gleiche  
wie in der kurzen Karosserie  
und leistete 117,6 kW**

**Motor v kloubové verzi byl stejný jako v krátké. Měl max. výkon 117,6 kW.**

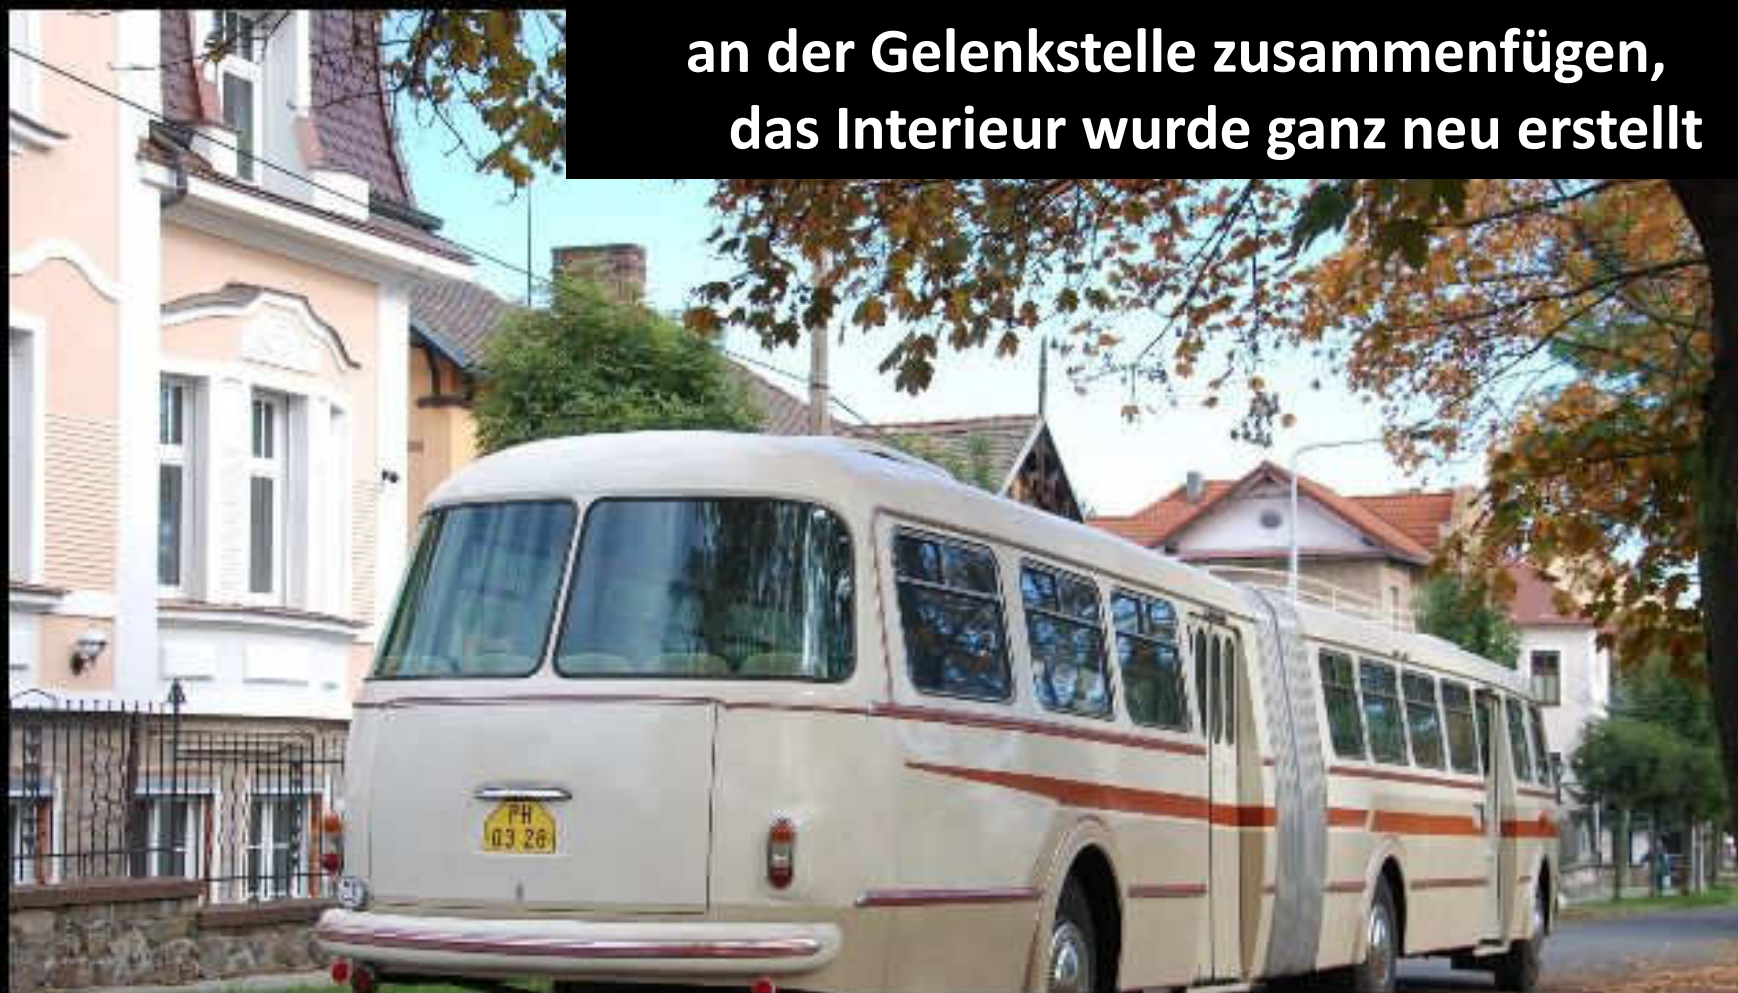
**2012 konnte man die zwei  
rekonstruierten Teile  
an der Gelenkstelle zusammenfügen,  
das Interieur wurde ganz neu erstellt**

**Ke spojení obou částí došlo v roce 2012. Následovaly práce na finálním dostrojení.  
Díly poskytla další tři ertěčka. Mnohé díly byly zcela nově vyrobeny, např. čalouněná  
sedadla.**

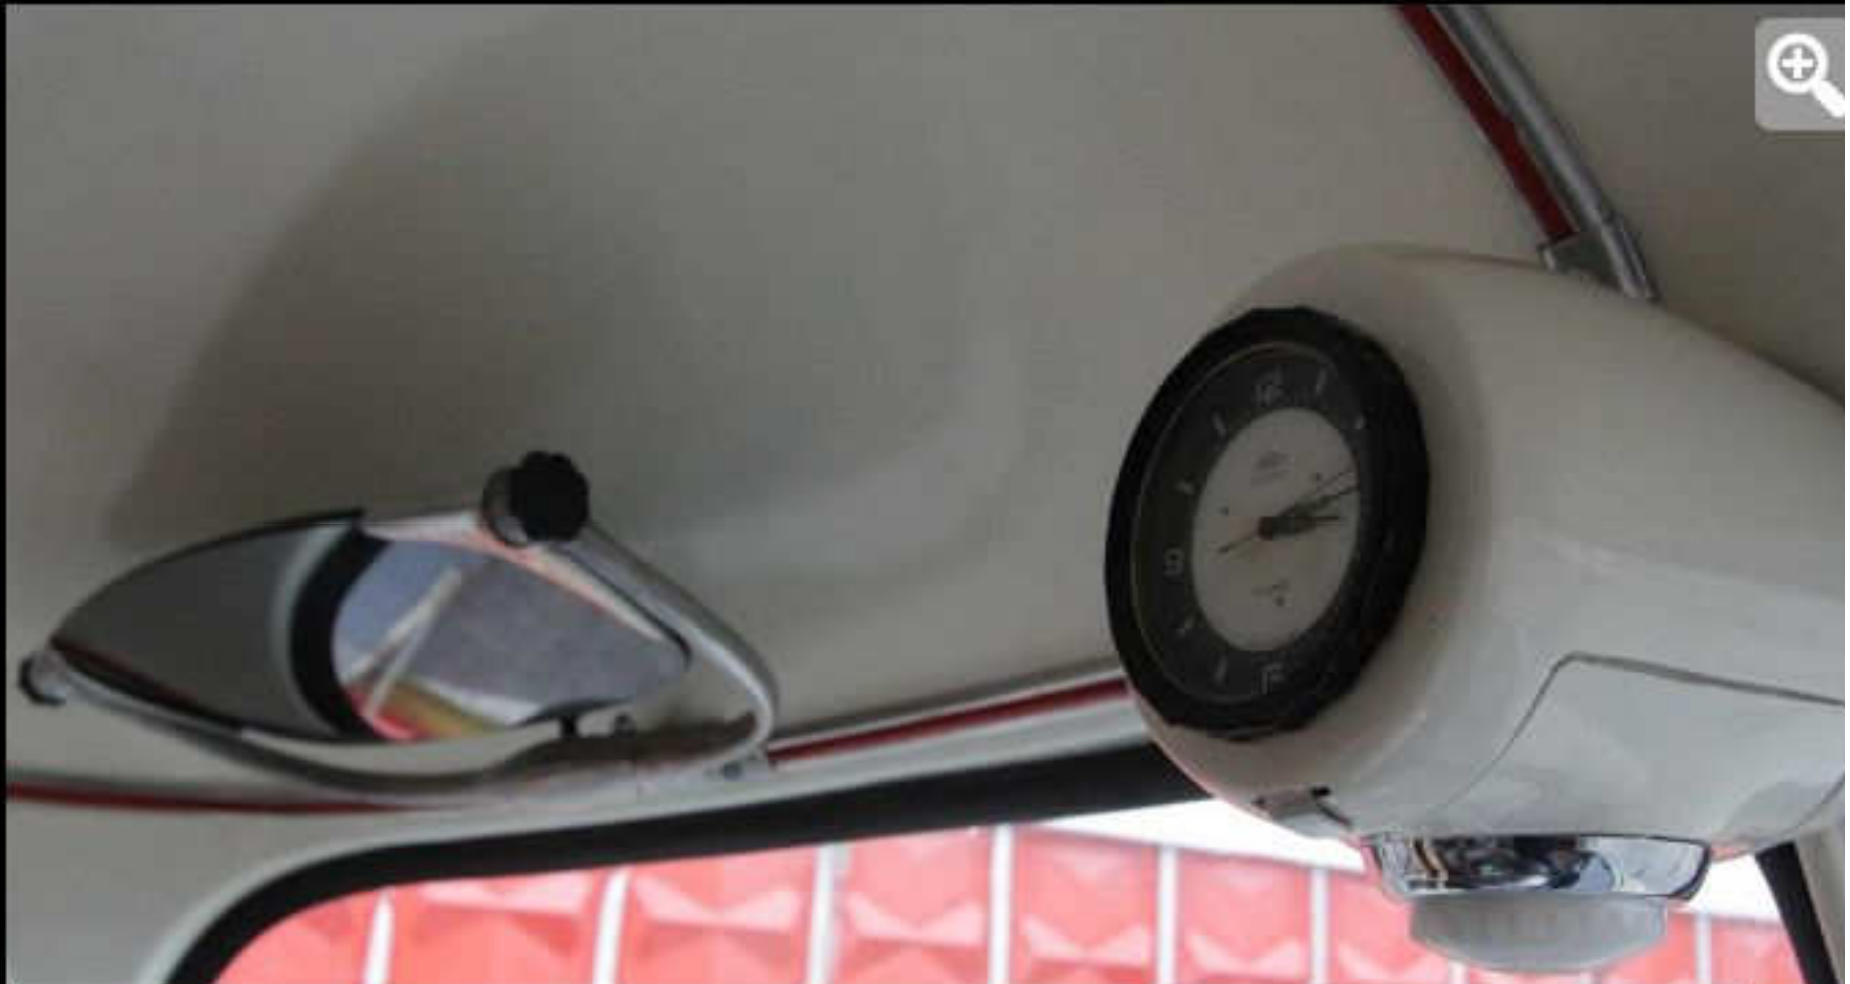
## Details wie diese Sonnenblende und eine atypische Uhr wurden wieder montiert

Typickým znakem ertéček byly sluneční clony ze ztmaveného průhledného materiálu. V prototypu kloubové verze byly netypické hodiny. Nacházely se nad středním sloupkem. ✕

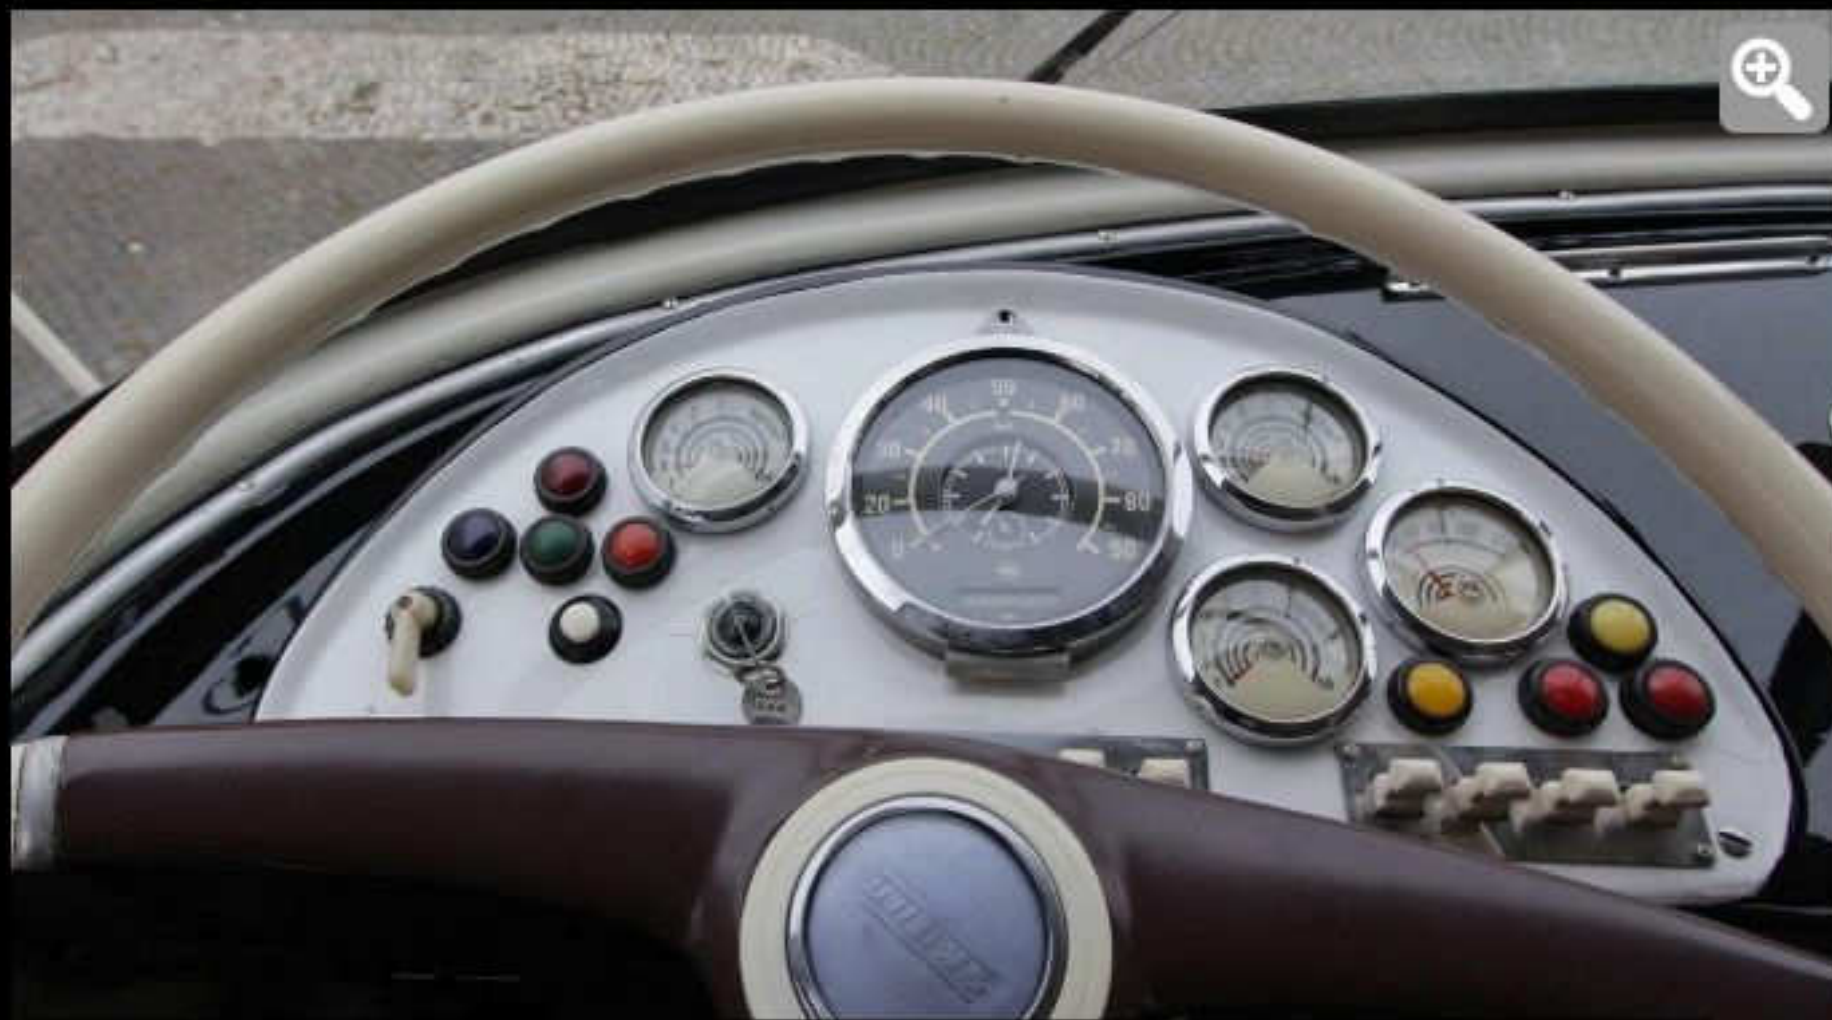
**Dieser Bus hatte eine Servolenkung und die Vorderachse wurde mit Blattfedern bestückt**

**Kloubový prototyp byl vybaven posilovačem. Přední náprava byla odpružena listovými péry.**

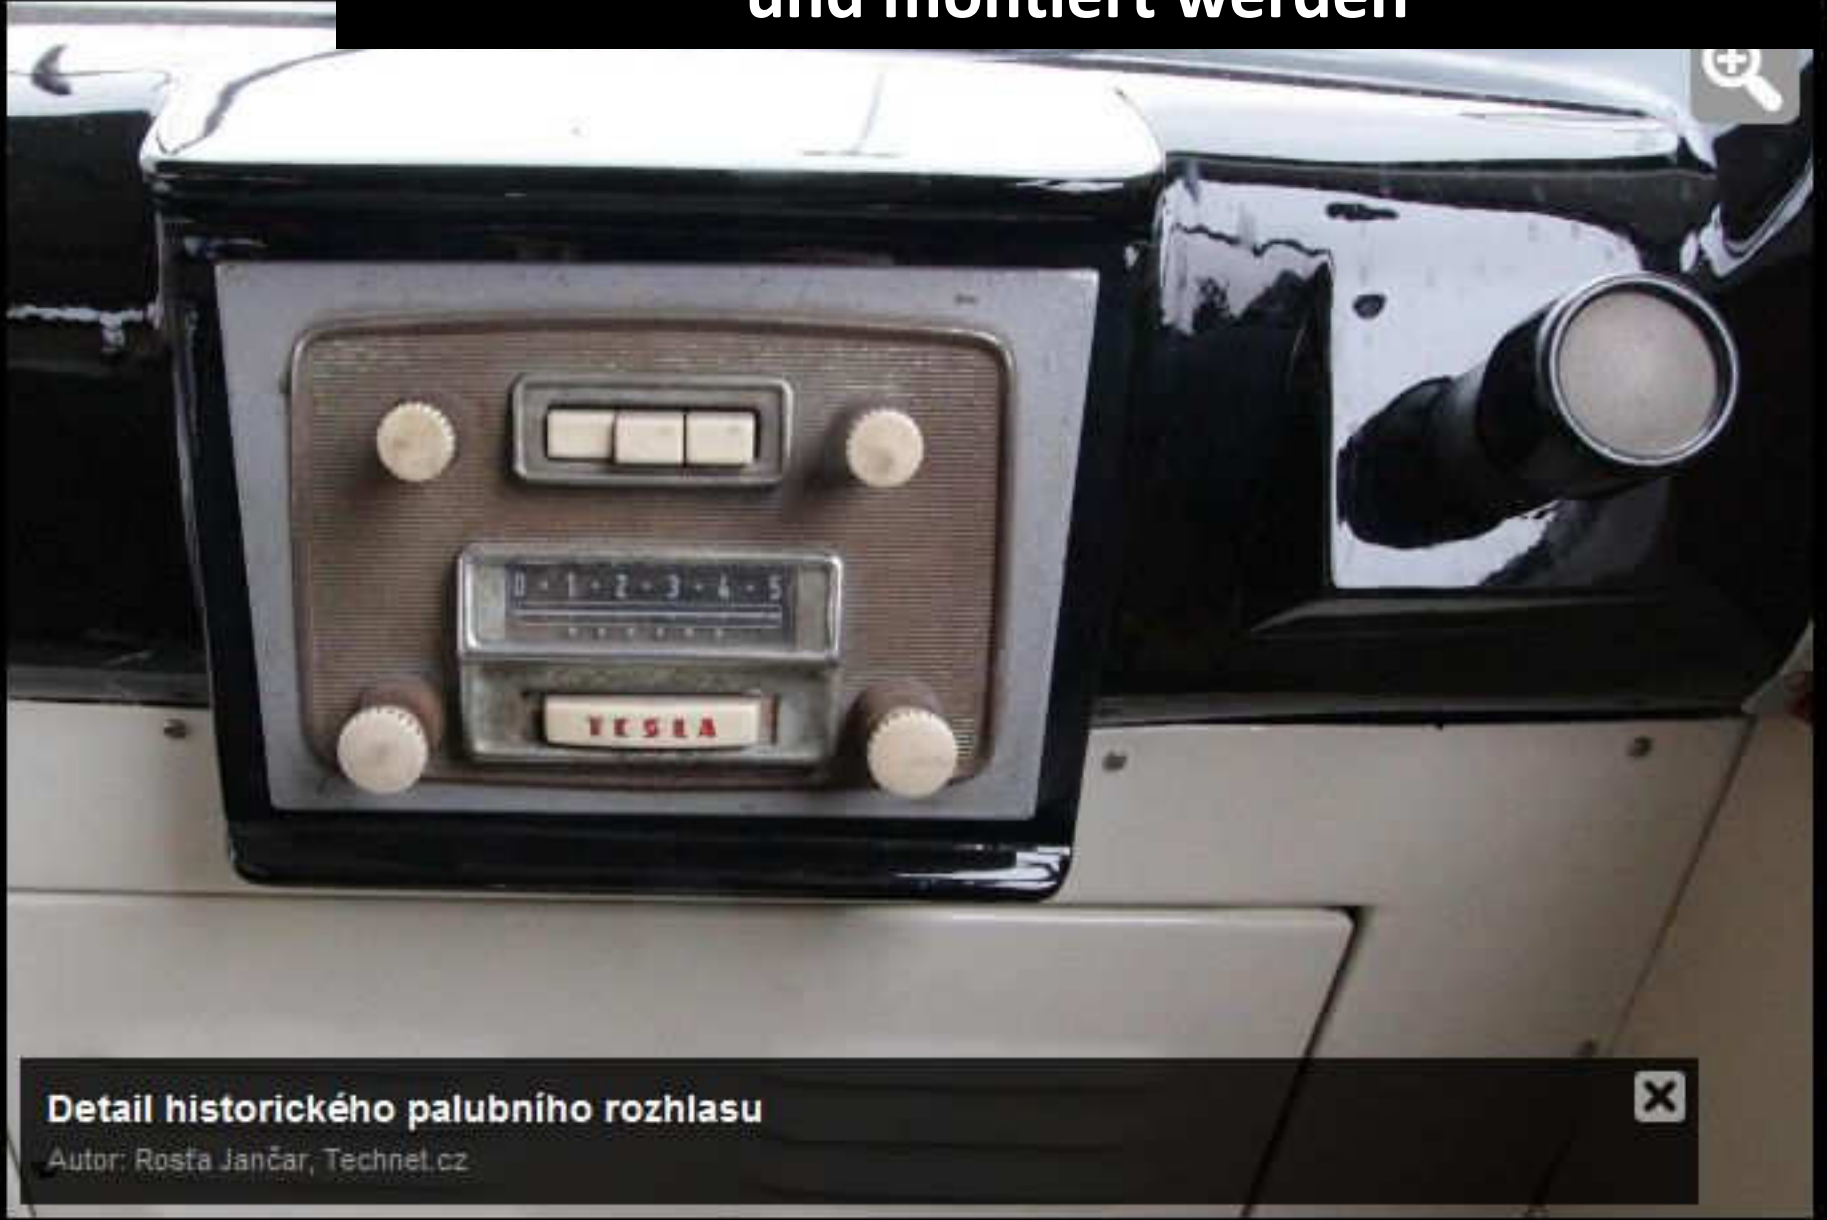
ein historisches Radio konnte auch gefunden und montiert werden

**Detail historického palubního rozhlasu**

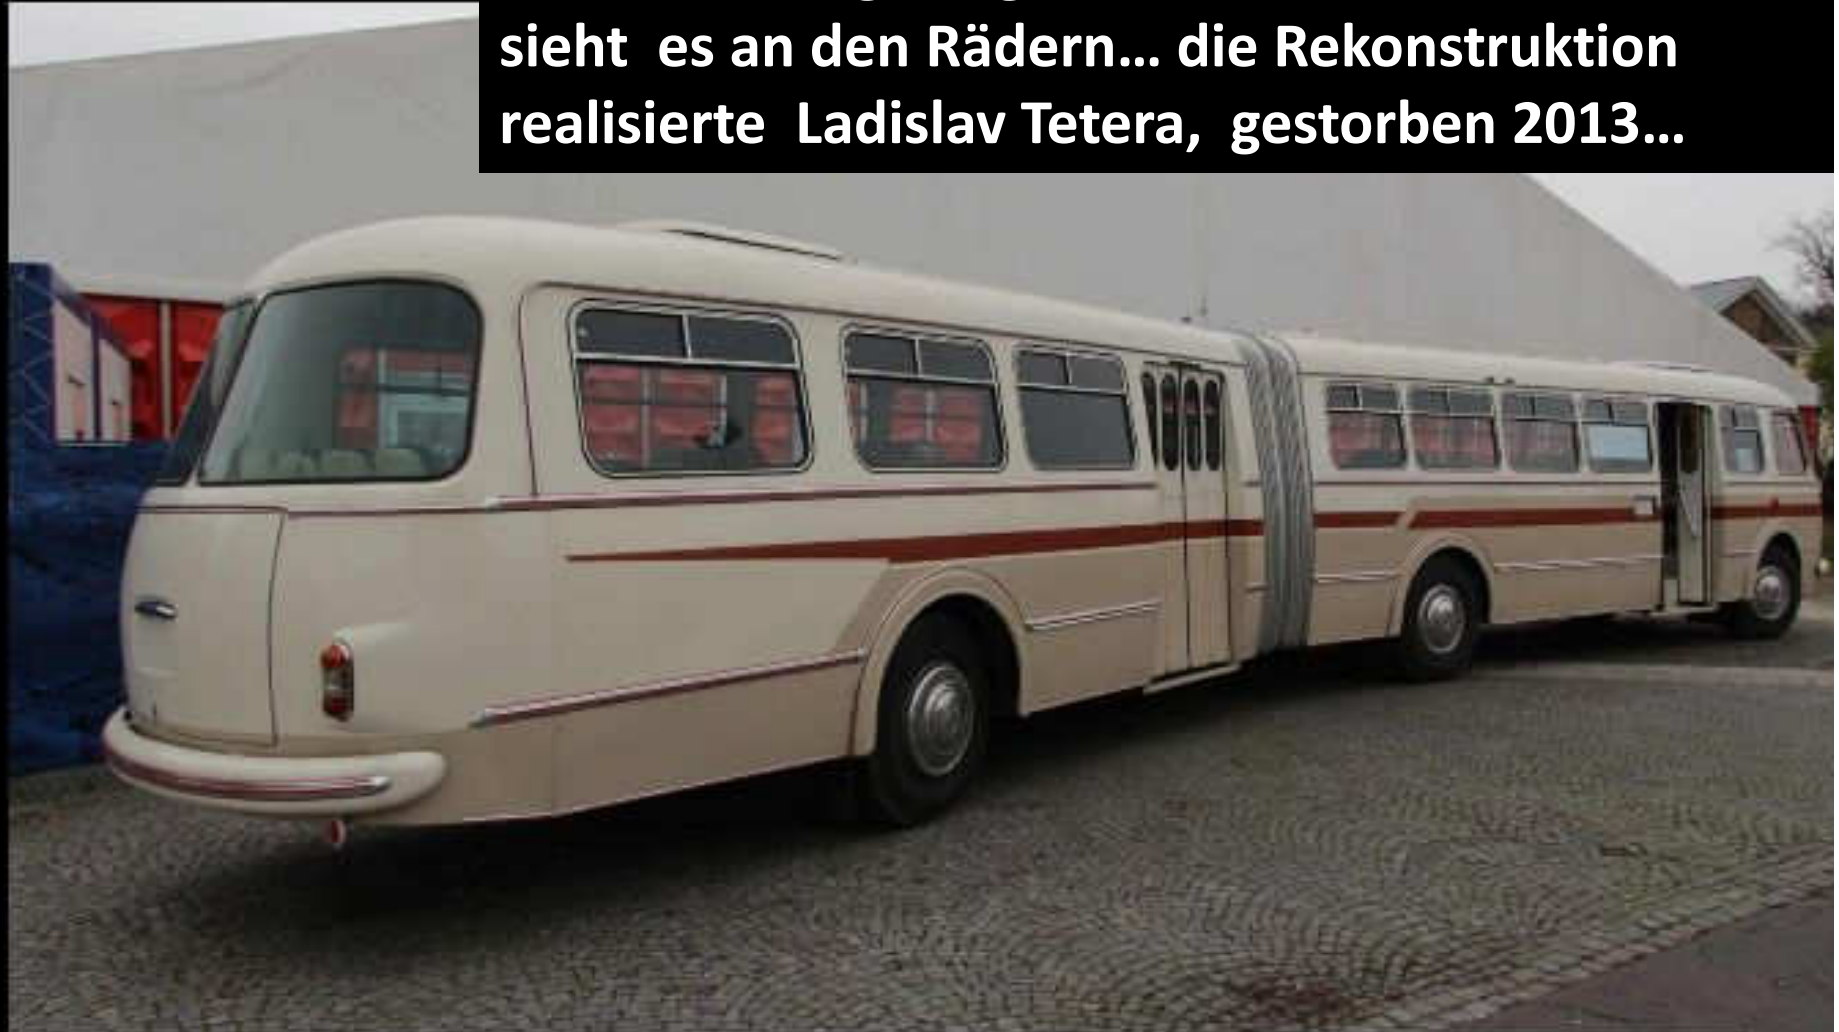
Die Hinterachse konnte bei dieser Replika, wie beim Original gesteuert werden – man sieht es an den Rädern... die Rekonstruktion realisierte Ladislav Tetera, gestorben 2013...

Zadní náprava je u repliky stejně jako u prototypu říditelná. Na fotografii je vidět její natočení. ✕
